浙江中欣氟材股份有限公司（西厂区）

土壤污染隐患排查报告

建设单位：浙江中欣氟材股份有限公司

二零二五年十二月

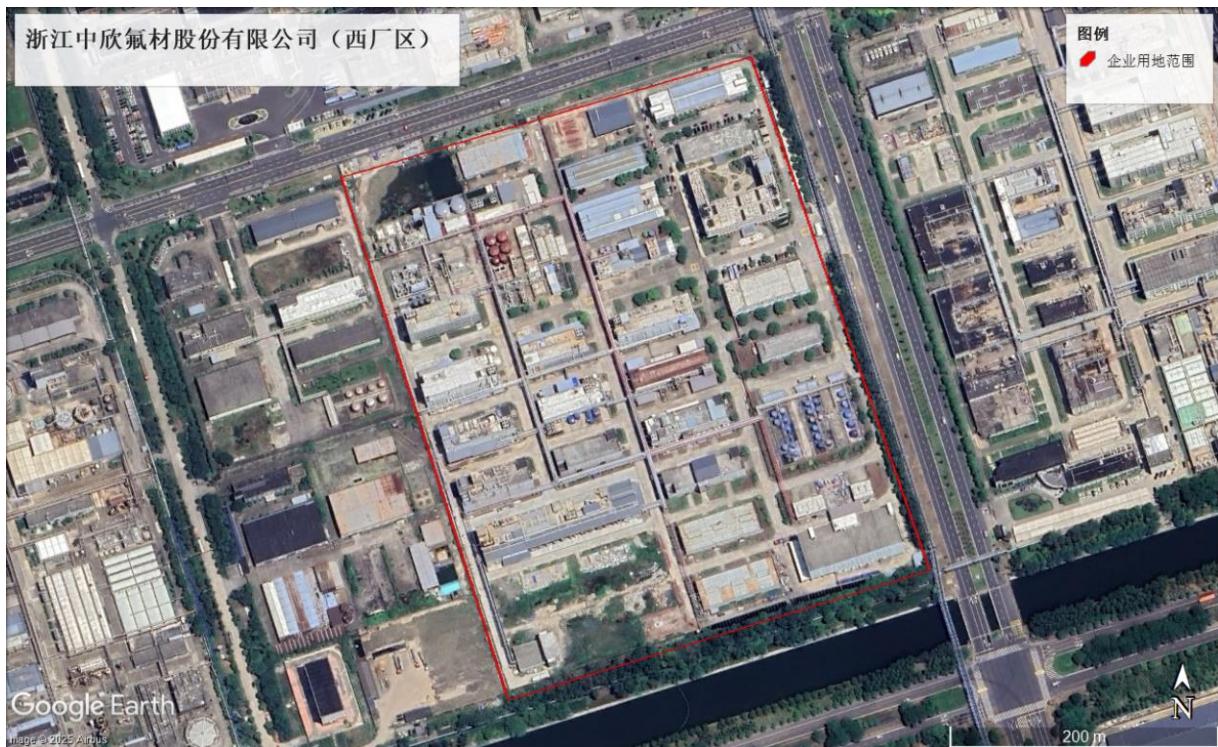
图 1.3-1 排查范围图

本次土壤污染隐患排查范围为位于杭州湾上虞经济技术开发区经十三路 5 号的现有地块，总占地面积 280 多亩。目前生产线主要为 2,3,5,6-四氟对苯二甲腈、2,6-二氟苯腈、3,4-二氟苯腈、对氟硝基苯、2,3,5,6-四氟对苯二甲酸、2,3,5,6-四氟苄醇、2,3,5,6-四氟对苯二甲醇、2,6-二氟苯甲酰胺、4,4' -二氨基-2,2' -双三氟甲基联苯(TFMB)、奈诺沙星环合酸、莫西沙星环合酸、加雷沙星环合酯、西他沙星环合酸、F-派瑞林、2,3,5,6-四氟-4-甲氧基甲基苄醇、四氟硼酸螺环季铵盐 (SBP-BF4)、N,N-二甲基吡咯烷鎓四氟硼酸盐(DMP-BF4)、2,3,5,6-四氟-4-甲基苄醇、9,9-二[(4-羟乙氧基)苯基]芴(BPEF)、DEX、N-甲基哌嗪、BMMI、2,3,5,6-四氟对苯二腈、高纯树脂、2,4,5-三氟苯乙酸生产线。本次隐患排查重点针对以上生产线生产经营活动中涉及有毒有害物质的场所以及设施设备。厂区正门坐标为（经度 120.851383°，纬度 30.139885°）。排查区范围见图 1.3-1。

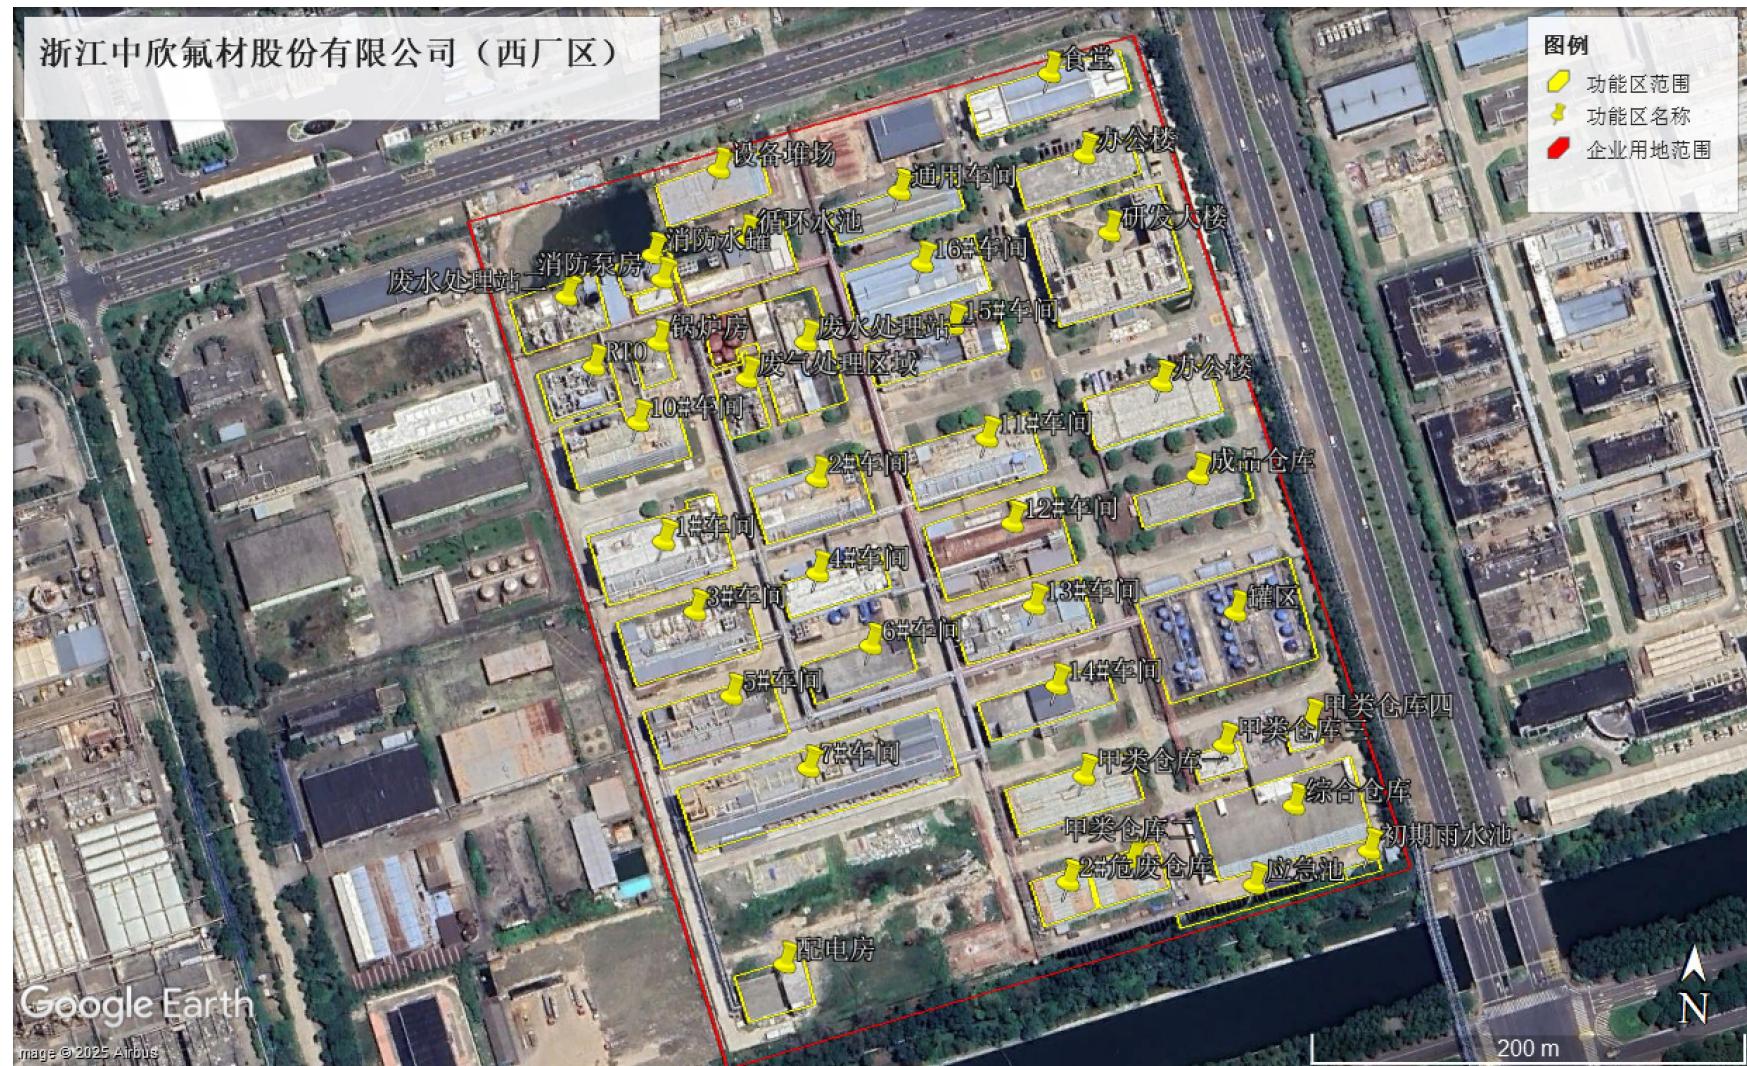
图 2.2-1 浙江中欣氟材股份有限公司（西厂区）各功能区分布图

企业平面布置图及各功能区分布见图 2.2-1、2.2-2，各功能区使用现状见表 2.2-2。

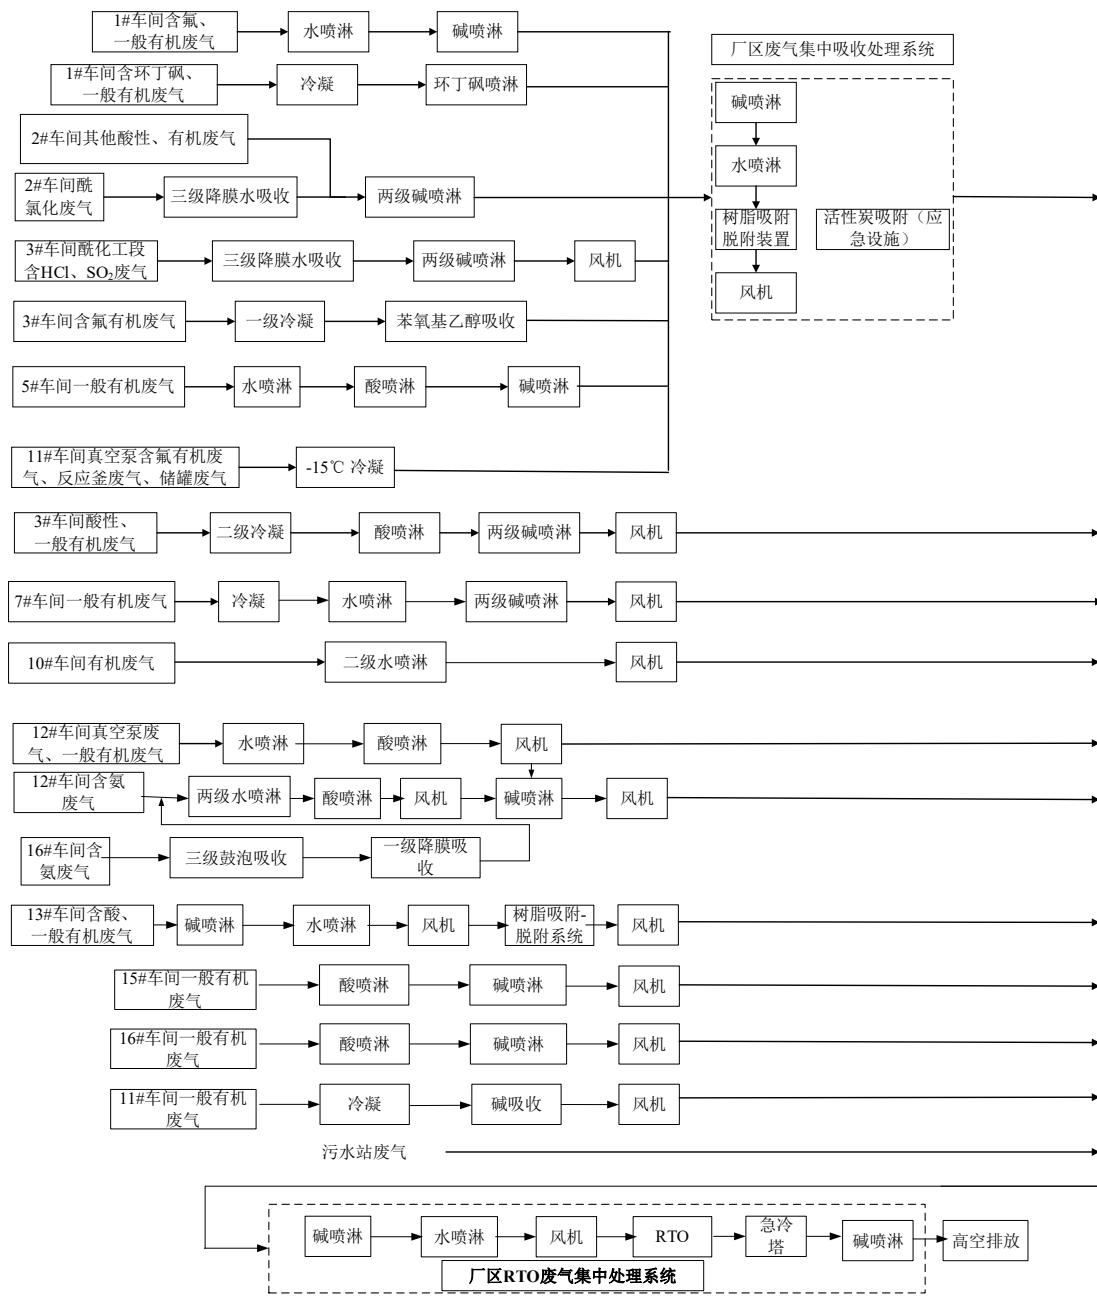
图 2.6-1 废气处理工艺流程

企业对工艺废气的治理采取清洁生产、预处理、末端治理相结合的方式。预处理工艺主要采用冷凝、喷淋等方式。末端治理方面，目前厂区总尾气处理中心设置一套活性炭吸附集中废气处理系统；同时，设置一套 25000Nm³/h 风量的 RTO 焚烧装置，主要处理一般有机废气等不含卤素废气。各股废气处理工艺详见下图

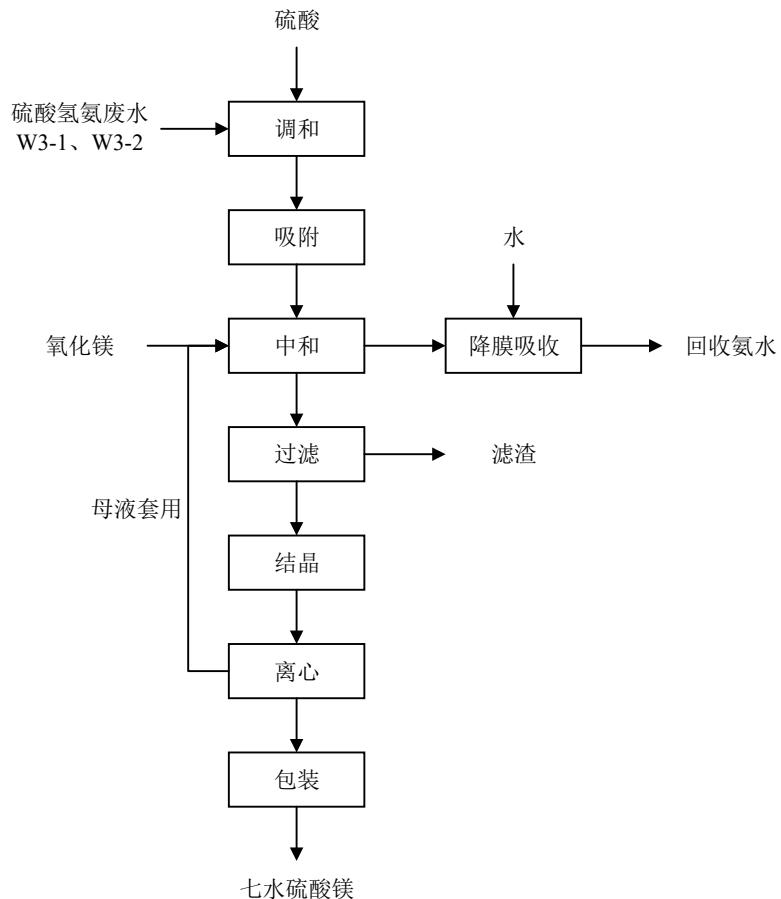
图 2.6-2 5#车间含硫酸氢铵废水预处理工艺

对硫酸氢铵母液经过树脂吸附去除其中的有机物，加氧化镁，经两级水+两级酸吸收回收氨水，母液压滤降温离心，得到七水硫酸镁，设计处理能力 20t/d，用来处理 2,3,5,6-四氟对苯二甲酸重结晶废水与水解离心废水。

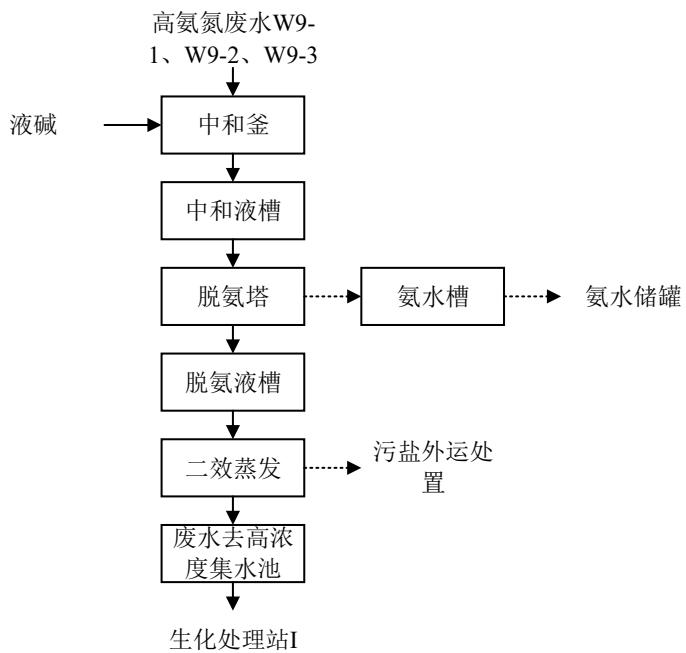
图 2.6-4 12#车间其他高氨废水预处理工艺

项目工艺废水首先进行分质预处理，对高浓度氨废水采取蒸氨浓缩进行脱氨处理，可降低混合废水中氨氮。该装置主要处理 BMMI 产品缩酮工序、中和析晶工序、重结晶工序产生的废水，设计处理能力 25t/d 的处理装置 2 套。脱氨废液进入耙干机进行脱盐，二效蒸发装置设计处理能力 50t/d。

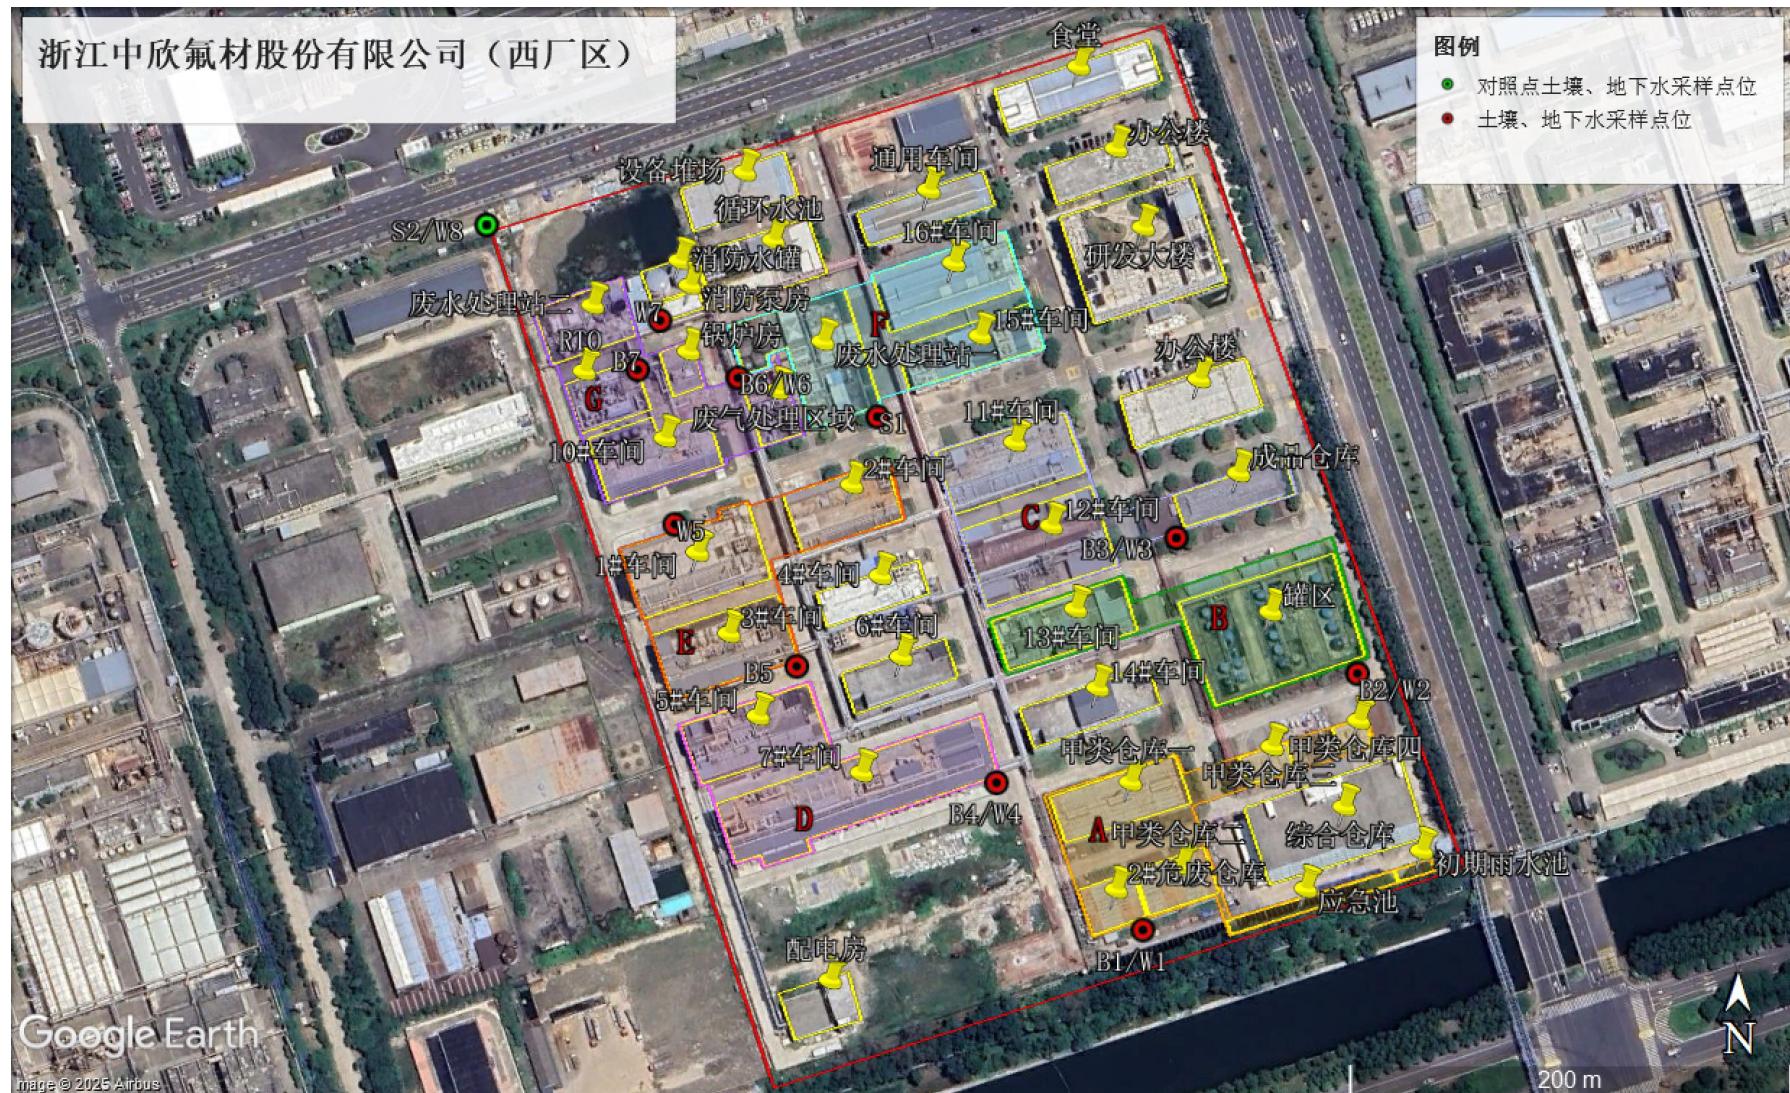
图 2.8-1 土壤、地下水监测点位示意图

浙江中欣氟材股份有限公司（西厂区）重点监测单元划分为7个，共划分为1个一类单元和6个二类单元，方案共布设土壤采样点位9个，包含2个深层土和7个表层土点位，每个深层土采集至少3个深度样品，因此共需采集土壤样品13个，另外需采集2个现场平行样，合计15个样品；共布设8个地下水监测井，企业特征因子中存在LNAPLs类污染物，因此每个监测井采集地下水水位上部1个样品，因此共采集样品8个，另外需采集1个现场平行样，合计9个样品。根据监测结果分析可得以下结论：

采样点位图详见图2.8-1，布点方案详见表2.8-2。

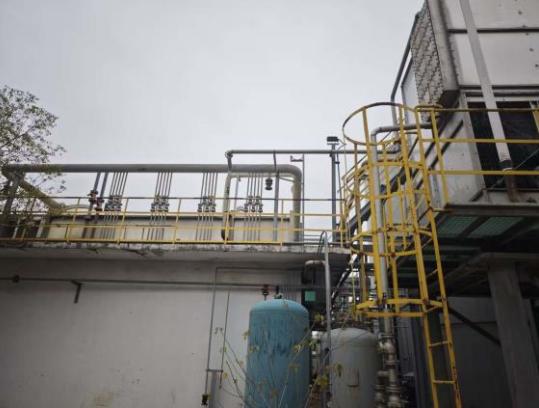
2	废水处理站一	厂区中部

/	哌嗪、甲醛、氮气、氢气、四氯对苯二甲腈、四氟对苯二甲腈、四氟对苯二甲酸、氯化亚砜、DMF、2-甲基四氢呋喃、醋酸丁酯、加氢催化剂(钯碳)、9-芴酮、苯氧基乙醇、3-巯基丙酸、生石灰、乙酰乙酸甲酯、乙二醇、环己烷、对甲苯磺酸、盐酸羟胺、氨水、氢溴酸、间二氟苯、正丁基锂、四氢呋喃、硼酸三甲酯、亚硫酸氢钠、二甲氨基丙烯酸乙酯、三乙胺、环丙胺、2,4,5-三氟-3-甲氧基苯甲酰氯、三正丙胺、3-羟基苯甲酸、液溴、叔丁胺、四丁基溴化铵、二氟氯甲烷、N,N-二甲氨基丙烯酸乙酯、2,4,5-三氟-3氯苯甲酸、2-氟环丙胺、2,3,5,6-四氟-4-甲基苯甲醇、三甲胺、正庚烷、乙二醇二甲醚、2,6-二氯苯腈、2,6-二氟苯腈、双氧水、3,4-二氯苯腈、对氯硝基苯、2,3,5,6-四氟对苯双酰氯、THF、硼氢化钾、氢氧化钠、硫酸二甲酯、四氢吡咯、异丙醇、二甲胺、氢氧化钾、1,4-二氯丁烷、氟硼酸铵、乙腈、间硝基三氟甲苯、乙酸异丙酯、四氯对苯二腈、环丁砜、氟化钾、NAS、高纯树脂粗品、乙醇、氰乙酸甲酯、乙酸乙酯、硫酸、催化剂A(季铵盐)、催化剂B(铜盐)、活性炭、β环糊精、四氟对苯二腈、碳酸钾、氯化胆碱、丙酮、	/
3	废水处理站二	厂区西部

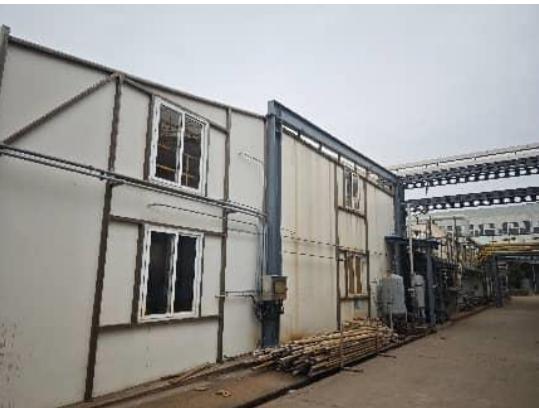
/	哌嗪、甲醛、氮气、氢气、四氯对苯二甲腈、四氟对苯二甲腈、四氟对苯二甲酸、氯化亚砜、DMF、2-甲基四氢呋喃、醋酸丁酯、加氢催化剂(钯碳)、9-芴酮、苯氧基乙醇、3-巯基丙酸、生石灰、乙酰乙酸甲酯、乙二醇、环己烷、对甲苯磺酸、盐酸羟胺、氨水、氢溴酸、间二氟苯、正丁基锂、四氢呋喃、硼酸三甲酯、亚硫酸氢钠、二甲氨基丙烯酸乙酯、三乙胺、环丙胺、2,4,5-三氟-3-甲氧基苯甲酰氯、三正丙胺、3-羟基苯甲酸、液溴、叔丁胺、四丁基溴化铵、二氟氯甲烷、N,N-二甲氨基丙烯酸乙酯、2,4,5-三氟-3氯苯甲酸、2-氟环丙胺、2,3,5,6-四氟-4-甲基苯甲醇、三甲胺、正庚烷、乙二醇二甲醚、2,6-二氯苯腈、2,6-二氟苯腈、双氧水、3,4-二氯苯腈、对氯硝基苯、2,3,5,6-四氟对苯双酰氯、THF、硼氢化钾、氢氧化钠、硫酸二甲酯、四氢吡咯、异丙醇、二甲胺、氢氧化钾、1,4-二氯丁烷、氟硼酸铵、乙腈、间硝基三氟甲苯、乙酸异丙酯、四氯对苯二腈、环丁砜、氟化钾、NAS、高纯树脂粗品、乙醇、氰乙酸甲酯、乙酸乙酯、硫酸、催化剂A(季铵盐)、催化剂B(铜盐)、活性炭、β环糊精、四氟对苯二腈、碳酸钾、氯化胆碱、丙酮、	/

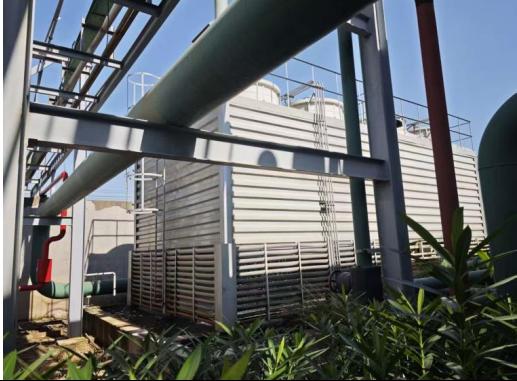
DMAC、DMSO、醋酸纤维素、四氟对苯二甲醇、甲苯、盐酸、甲醇、催化剂(雷尼镍)、氧化镁、石油烃(C ₁₀ ~C ₄₀)、氯化钾	
4	循环水池	厂区中部

/	/	/
5	初期雨水池	厂区南部

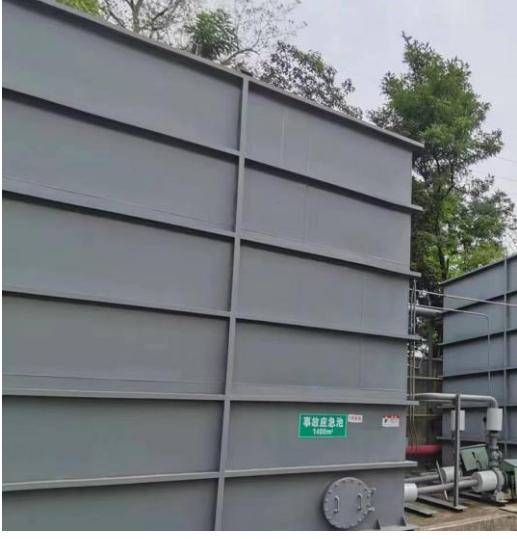
/	哌嗪、甲醛、氮气、氢气、四氯对苯二甲腈、四氟对苯二甲腈、四氟对苯二甲酸、氯化亚砜、DMF、2-甲基四氢呋喃、醋酸丁酯、加氢催化剂(钯碳)、9-芴酮、苯氧基乙醇、3-巯基丙酸、生石灰、乙酰乙酸甲酯、乙二醇、环己烷、对甲苯磺酸、盐酸羟胺、氨水、氢溴酸、间二氟苯、正丁基锂、四氢呋喃、硼酸三甲酯、亚硫酸氢钠、二甲氨基丙烯酸乙酯、三乙胺、环丙胺、2,4,5-三氟-3-甲氧基苯甲酰氯、三正丙胺、3-羟基苯甲酸、液溴、叔丁胺、四丁基溴化铵、二氟氯甲烷、N,N-二甲氨基丙烯酸乙酯、2,4,5-三氟-3-氯苯甲酸、2-氟环丙胺、2,3,5,6-四氟-4-甲基苯甲醇、三甲胺、正庚烷、	/

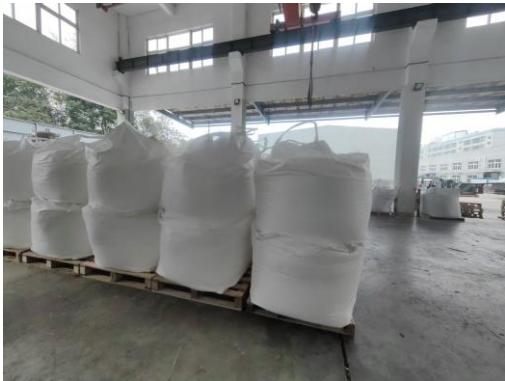
副产物氯化钾置于雨棚，未在成品仓库密闭储存	N-甲基哌嗪、2,3,5,6-四氟对苯二甲腈、2,3,5,6-四氟对苯二甲酸、2,3,5,6-四氟苄醇、2,3,5,6-四氟对苯二甲醇、2,3,5,6-四氟-4-甲基苄醇、2,3,5,6-四氟-4-甲氧基甲基苄醇、BPEF、BMMI、奈诺沙星环合酸、莫西沙星环合酸、加雷沙星环合酯、西他沙星环合酸、F-派瑞林、2,4,5-三氟苯乙酸、2,6-二氟苯腈、2,6-二氟苯甲酰胺、3,4-二氟苯腈、对氟硝基苯、2,3,5,6-四氟-4-甲氧基甲基苄醇、SBP-BF4、DMP-BF4、L-TFMB、H-TFMB、2,3,5,6-四氟对苯二	将氯化钾搬至成品仓库密闭储存

名称	所涉及的工业活动	位置信息	涉及有毒有害物质清单	潜在污染因子	实际整改情况	整改后现场照片	整改完成时间
成品仓库	货物的储存和运输	厂区东部	氟化物	N-甲基哌嗪、2,3,5,6-四氟对苯二甲腈、2,3,5,6-四氟对苯二甲酸、2,3,5,6-四氟苄醇、2,3,5,6-四氟对苯二甲醇、2,3,5,6-四氟-4-甲基苄醇、2,3,5,6-四氟-4-甲氧基甲基苄醇、BPEF、BMMI、奈诺沙星环合酸、莫西沙星环合酸、加雷沙星环合酯、西他沙星环合酸、F-派瑞林、2,4,5-三氟苯乙酸、2,6-二氟苯腈、2,6-二氟苯甲酰胺、3,4-二氟苯腈、对氟硝基苯、2,3,5,6-四氟-4-甲氧基甲基苄醇、SBP-BF4、DMP-BF4、L-TFMB、H-TFMB、2,3,5,6-四氟对苯二腈、高纯树脂、DEX	已将氯化钾搬至成品仓库密闭储存

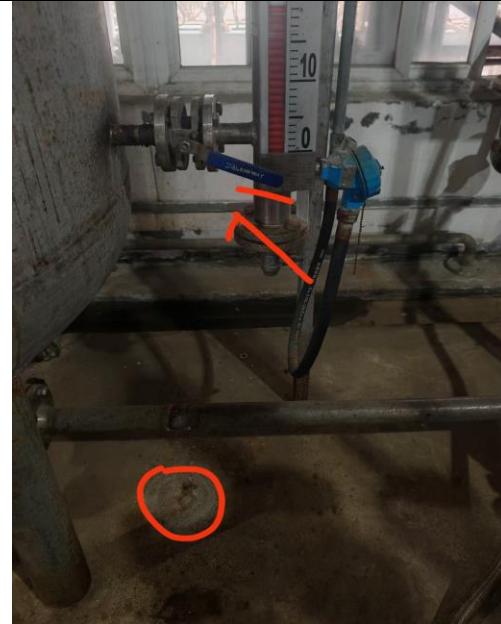
钠、硫酸二甲酯、四氢吡咯、异丙醇、二甲胺、氢氧化钾、1,4-二氯丁烷、氟硼酸铵、乙腈、间硝基三氟甲苯、乙酸异丙酯、四氯对苯二腈、环丁砜、氟化钾、NAS、高纯树脂粗品、乙醇、氰乙酸甲酯、乙酸乙酯、硫酸、催化剂A（季铵盐）、催化剂B（铜盐）、活性炭、 β 环糊精、四氟对苯二腈、碳酸钾、氯化胆碱、丙酮、DMAC、DMSO、醋酸纤维素、四氟对苯二甲醇、甲苯、盐酸、甲醇、催化剂(雷尼镍)、氧化镁、石油烃（C ₁₀ ~C ₄₀ ）、氯化钾	
20	11#车间	厂区中部

储罐液位计静密封点，有存在轻微漏液情况	四氟对苯二甲酸、氯化亚砜、甲苯、DMF、硼氢化钾、2-甲基四氢呋喃、盐酸、乙二醇二甲醚、醋酸丁酯、片碱、活性炭、四氟对苯二甲醇、甲醇、加氢催化剂(钯碳)、氧化镁、氢气、硫酸二甲酯、催化剂(雷尼镍)、石油烃（C ₁₀ ~C ₄₀ ）	更换阀门

本次土壤隐患排查过程中发现浙江中欣氟材股份有限公司（西厂区）副产物氯化钾置于雨棚，未在成品仓库密闭储存；11#车间储罐液位计静密封点，有存在轻微漏液情况。故建议企业排查产品储存、车间储罐液位计静密封点漏液情况并采取防范措施。企业须按照环保监管部门要求，定时开展土壤和地下水自行监测，合理设置监测点位。平时加强检查，必要时增加自行监测频次，切实推进土壤和地下水污染防治工作，降低土壤和地下水的污染风险。

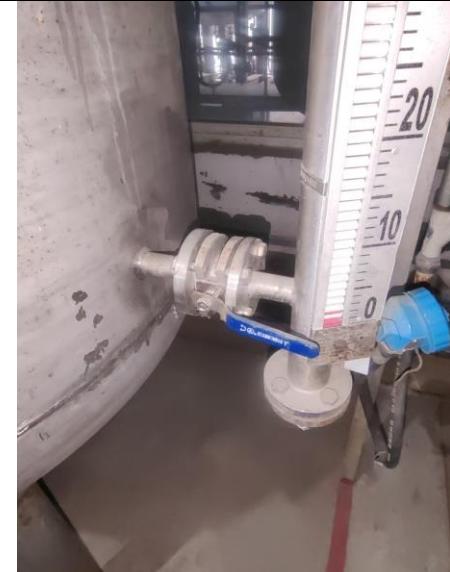
11#车间	生产区	厂区中部	石油烃（C ₁₀ ~C ₄₀ ）、氟化物、甲苯、镍	四氟对苯二甲酸、氯化亚砜、甲苯、DMF、硼氢化钾、2-甲基四氢呋喃、盐酸、乙二醇二甲醚、醋酸丁酯、片碱、活性炭、四氟对苯二甲醇、甲醇、加氢催化剂(钯碳)、氧化镁、氢气、硫酸二甲酯、催化剂(雷尼镍)、石油烃（C ₁₀ ~C ₄₀ ）	已更换阀门

2025年12月10日
-------	-----	------	---	---	-------	---	-------------
